Untersuchung einer Holzprobe
BVH Zuban, Castrop-Rauxel

Am 9.9. erhielten wir eine Probe zur Untersuchung von Ihnen. Dabei handelte es sich um ein Stück Fertigparkett.
Alle Ergebnisse beziehen sich nur auf diese Probe

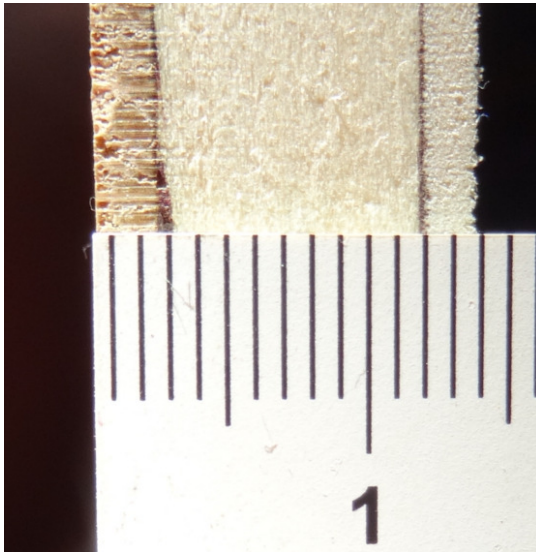
Bild 1 (links): Aufbau

Der insgesamt ca. 14mm starke Aufbau besteht aus dünnen Nadelholz-Kanteln in der Mittelschicht und einem Nadelholz-Schäl furnier als Unterzug. Die Deckschicht weist eine übliche Stärke von ca. 2,8mm auf (Bild 1).

Sinnvoll ist die Verwendung gleich starker Außenschichten, da die untere Schicht möglichen Verformungen der Deckschicht entgegenwirken muß. Aufgrund der geringeren Festigkeitswerte von Nadelholz wäre eine Schichtstärke von 3-4mm zu erwarten. Dies kann sich bei Verwendung auf Fußbodenheizungen als ungünstig erweisen.

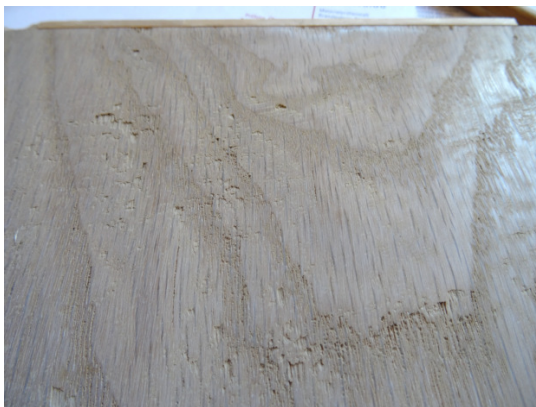
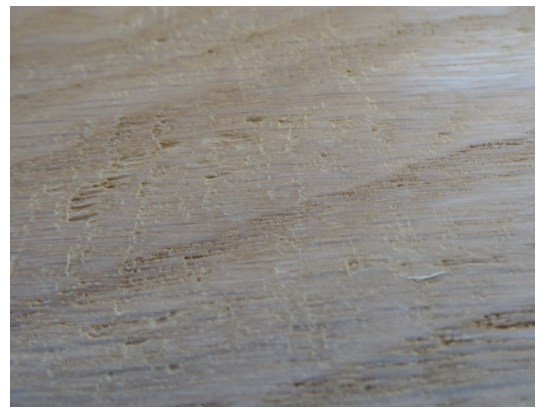
Bilder 2 und 3: Schälrisse und Ausbrüche (herausgerissene Fasern) insbesondere im Bereich der großen Gefäße. Die Tiefe beträgt ca. 0,5-1mm

Ungewöhnlich ist die Verwendung eines Schäl furniers für die Deckschicht (Bilder 2 bis 4). Schäl furniere sind in der Sperrholzindustrie üblich. Dabei wird der Stamm vor dem Messer gedreht, etwa wie beim Kartoffel-Schälen. Aufgrund des Herstellungsprozesses entstehen unweigerlich Schälrisse. Holzfasern werden herausgerissen.

Es könnte versucht werden die Unebenheiten durch Abschleifen von ca. 1mm zu beseitigen. Wahrscheinlich werden aber die Schälrisse weiterhin sichtbar bleiben, da diese teilweise offenbar aufgrund von Faserabweichungen quer zum Faserverlauf liegen (vergl. Bild 3 und 5).

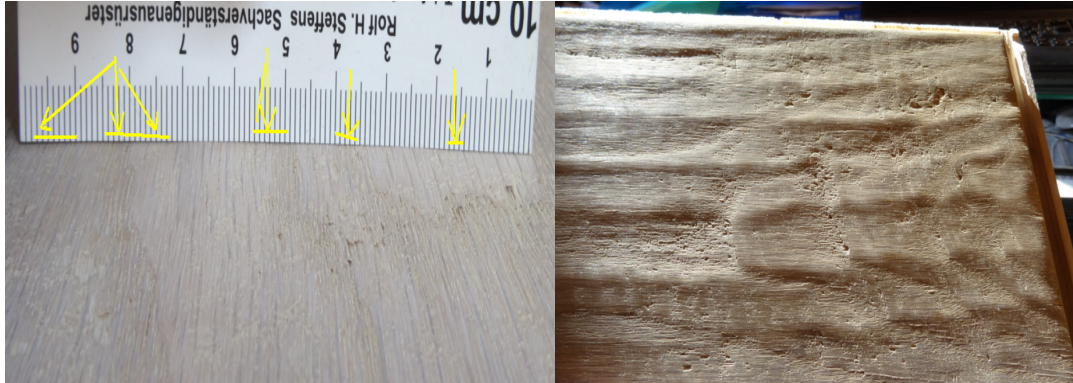
Bild 4: Unebenheit im Bereich der Frühholz-Gefäße. An der geraden Kante der Meßlehre sind Wellen von ca. 0,2-0,5mm erkennbar
 Bild 5: Die Gegenlichtaufnahme zeigt die spürbare Welligkeit der Oberfläche und die Unebenheit der Schälrisse

Die Oberfläche zeigt eine spürbare Welligkeit, die meßbar (Bild 4) und im Gegenlicht deutlich sichtbar wird (Bild 5).

☞ Die vorliegende Probe zeigt somit insgesamt eine inakzeptable Oberfläche.

Auch ein aufwendiger, mehrschichtiger Aufbau einer Kunstharzschicht (Versiegelung) wird wahrscheinlich keine Lösung bieten können, da optische Effekte der Lichtbrechung die vorhandene Struktur betonen können.

Von einer hochwertigen Verwendung kann daher nur abgeraten werden.
