Objekt: Musterallee 12, 12345 Musterstadt

## **Überprüfung von Feuchteerscheinung im Schlafzimmer**

Erster Gutachterlicher Ortstermin vom 4. März 2016 um 9.00 Uhr

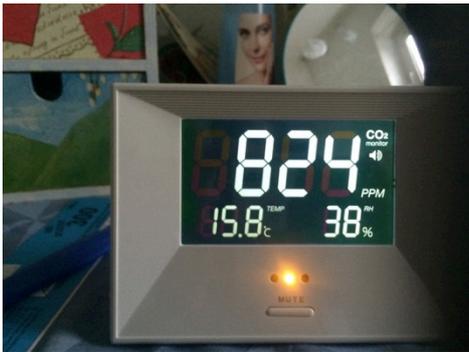
Die Erstmessung ergab ein 824 ppm, 15,8°C und eine relative Luftfeuchtigkeit von 38%. Bei einer Zweitmessung nach erfolgtem Stoßlüften von 5 Minuten bewegen sich die Werte im optimalen raumklimatischen Bereich.

Ausgangsmessung vor dem Lüften.

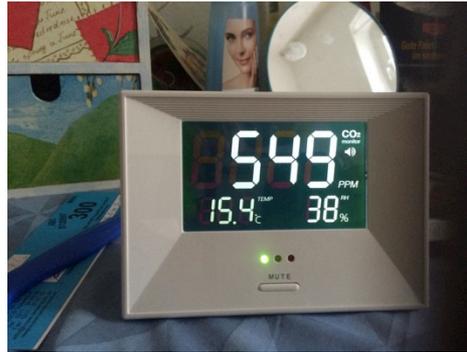
Zweitmessung nach dem Lüften.

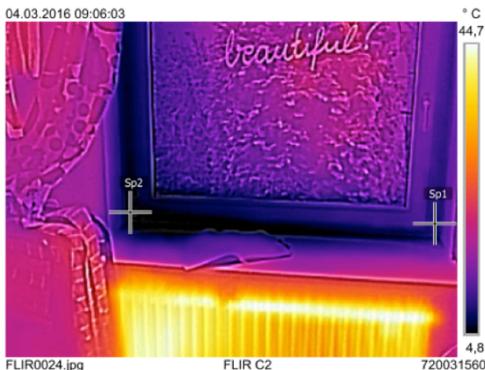
Im Anschluss wird an der betroffenen Stelle eine Thermographie durchgeführt. Die Auswertung ergibt, dass die Temperaturen im Wandbereich des Fensters zu gering sind, so dass Kondensat ausfallen kann.

Thermografiebild.

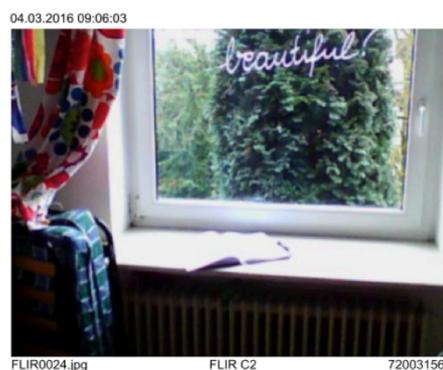
Korrespondierendes Originalbild.

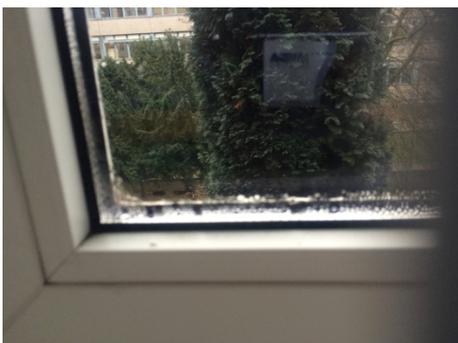
Vereinfacht erklärt bedeutet dies, dass sich die Luftfeuchtigkeit an den kalten Stellen in Kondenswasser verwandelt. Auch an den Fensterscheiben im Rahmenbereich ist Schwitzwasserbildung festzustellen.

Schwitzwasserbildung.

- Fachmännische Beseitigung des Schimmelbefalls
- Überprüfung der Dichtstofffugen des Fensters/ ggfs. Instandsetzung
- Überprüfung der Mörtelfugen des Klinkers/ ggfs. Instandsetzung
- Überprüfung der Eindichtung der Fensterbank/ ggfs. Instandsetzung

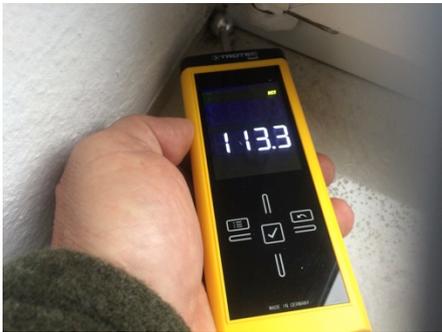
Daher wird mittels Feuchtigkeitsmessung überprüft, ob im Bereich der Schadstelle auch tatsächlich erhöhte Feuchtigkeitswerte festzustellen sind. Hierbei wird eine erhöhte Feuchtigkeit festgestellt.

Messergebnis Schadstelle.

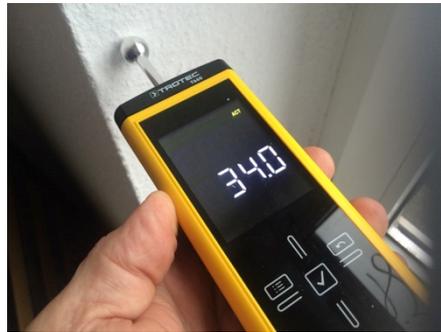
Referenzmessung.

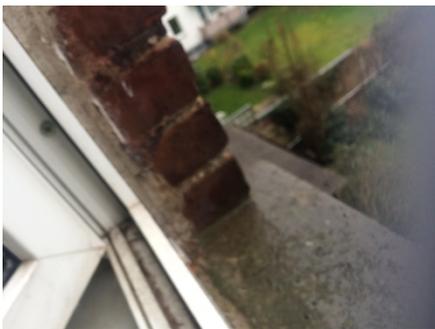
Außensituation Schadstelle.

Die gemessenen Temperaturen an der betroffenen Wand sind zu gering. Hierdurch kommt es an den betroffenen Stellen zu Kondensatausfall. Zudem wird die Luftzirkulation im Schadbereich durch Gegenstände, welche zu nah an der betroffenen Wand stehen, negativ beeinträchtigt. In Verbindung mit zu geringem Lüften begünstigen diese Faktoren die Entstehung von Schimmel. Unabhängig davon, dass das Heiz- und Lüftungsverhalten der Mieterin angepasst werden muss, stellt der SV bei der Außenbesichtigung fest, dass die Dichtstofffugen der Fenster brüchig sind und zur Vermeidung von Feuchtigkeitseintritt überprüft und ggfs. erneuert werden sollten. Ebenso ist die Fensterbank ohne eine Abdeckung stark rissig. Der Klinker im Außenbereich ist stark ausgewaschen und die Mörtelfugen haben sich abgesetzt.

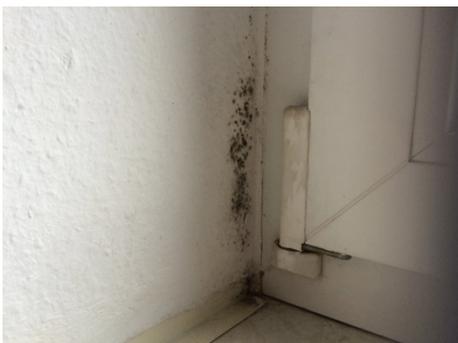
Der Schimmelpilzbefall erhält die Einteilung nach dem Leitfaden des Landesgesundheitsamt BW in Kategorie 1 (bis 0,20m<sup>2</sup>, keine oder sehr geringe Biomasse, geringe Oberflächenschäden). Auf die Entnahme einer Probe zur Laboruntersuchung wird verzichtet.

Schadstelle Innenbereich.

- Entfernung der Gegenstände vor der Wand im Schadenbereich
- Erhöhung der Raumtemperatur
- Mehrmaliges Stoßlüften der gesamten Wohnung am Tag
- Erstellung eines angepassten Heiz- und Lüftungsplans für die Einheit

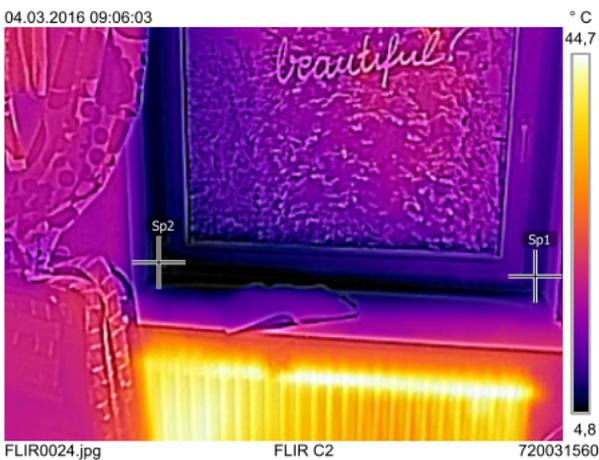
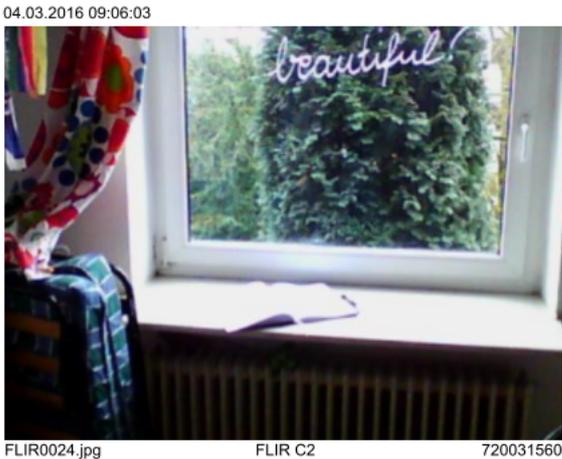
# Anlage 1: Thermografieaufnahme mit Temperaturen an Messpunkt Sp1/ Sp2

Messungen		° C
Sp1	7,6	
Sp2	4,9	
Parameter		
Emissionsgrad	0.95	
Refl. Temp.	20 ° C

Die temperaturen im Bereich der rechten-und linken laibungen zeigen ganz deutlich ein zu geringe Temperatur so das Kondensat ausfällt und zu einer schimmelbildung führt
