Objekt: Musterallee 12, 12345 Musterstadt

Beweissicherung - Überprüfung - Asbest

Erster Gutachterlicher Ortstermin vom xx.xx. 2016 um 9.00 Uhr

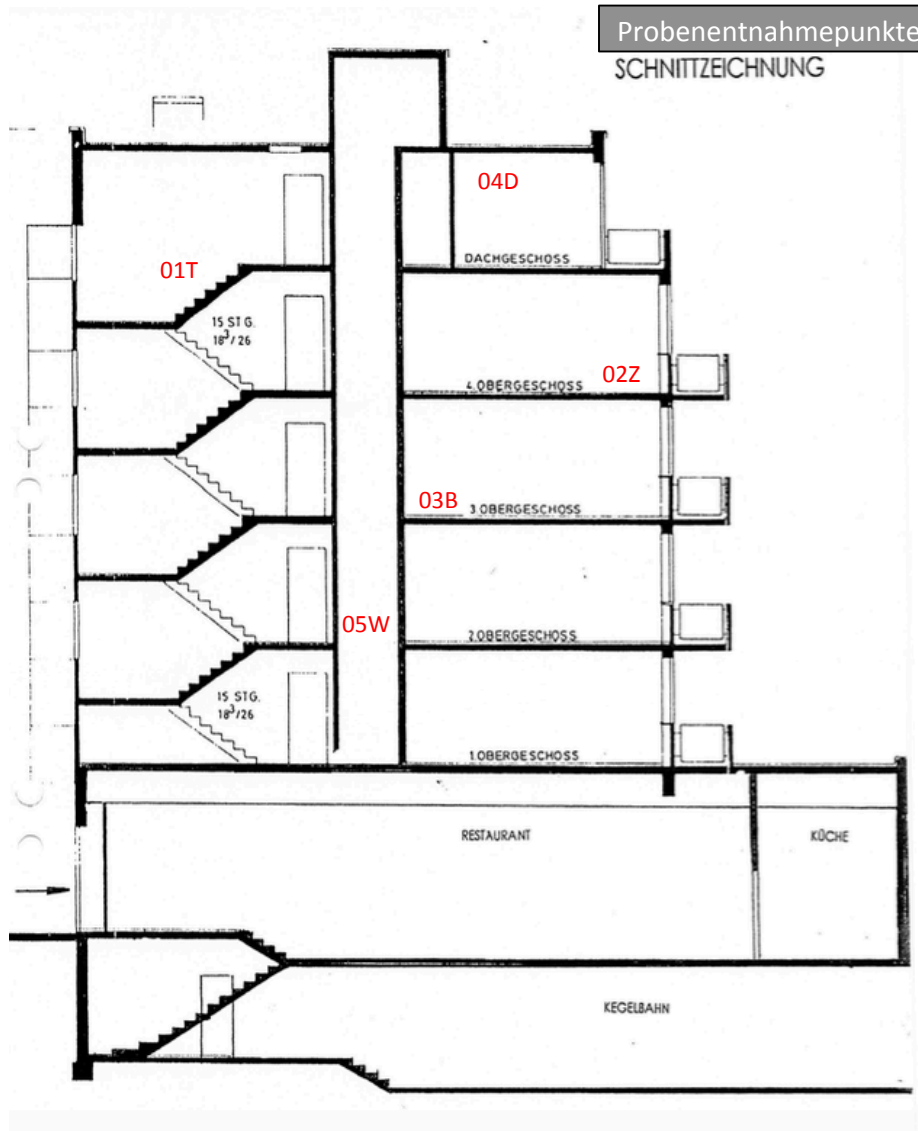
Probenentnahmepunkte in
SCHNITZZEICHUNG

Der Sachverständige entnimmt in Abstimmung mit den Parteien fünf Materialproben. Die Probenentnahmepunkte werden auf der Baustelle gekennzeichnet und im anliegenden Grundriss markiert. Die Probenbeutel werden versiegelt, von beiden Parteien unterzeichnet und mit entsprechendem Probenbegleitschein per Kurier an das Prüflabor gesendet.
